Bestyrelsen

Dato: 3. januar 2021

Vedligeholdelseslog, Version 6 for Onsevig Digelags anlæg

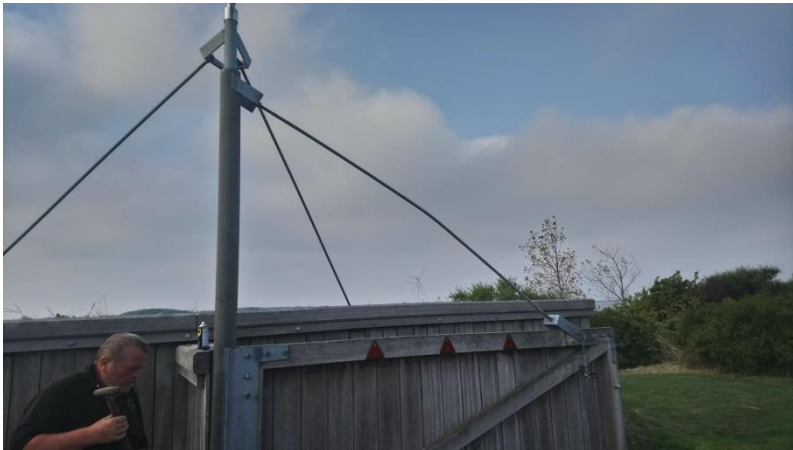
Bøjet stag – søndre port

23.08.2018	Kvartalsmæssig gennemgang af portene	<ol style="list-style-type: none"> 1. Hængelåse smurt 2. Fejet i falsen under portene 3. Fjernet mos og ukrudt blandt brostene til højre og venstre foran lågerne (set fra stejlepladsen) 4. Ophængningsstag på søndre portlåde er bøjet (gad vide hvordan?), hvilket betyder (se billeder for dokumentation): <ol style="list-style-type: none"> a. Øverste portkant flugter ikke b. Portene lukker ikke tæt på midten c. Søndre port lukker ikke tæt mod jorden 5. Punkt på BM d. 27.08.2018 6. Hængsel på nordre portlåde havde løsnet sig – da vi ville stramme de franske skruer knækkede de 2. Det 3 var allerede knækket – og det 4. havde aldrig været der. 7. Beslaget blev flyttet lidt og 4 nye franske skruer blev monteret. (de knækkede skruer kunne ikke bores ud) 	Birger, Jørgen, Lone

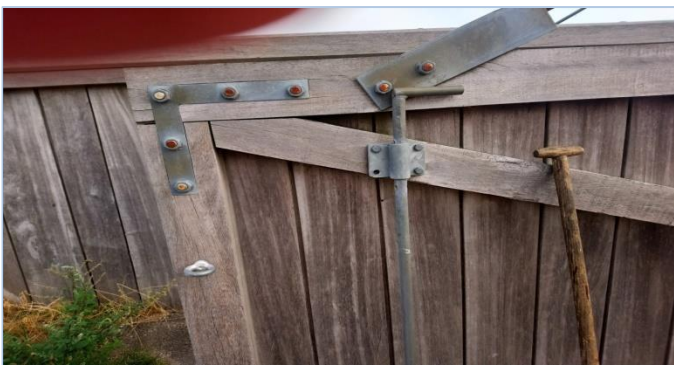
Løst hængsel Nordre port (se billedet med knækkede skruer). Skruen øverst til venstre var knækket af sig selv – de 2 til højre knækkede, da vi forsøgte at stramme dem.

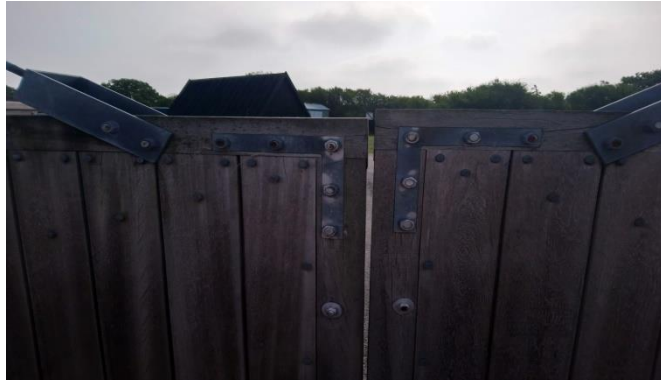
Portene er skæve og slutter ikke tæt

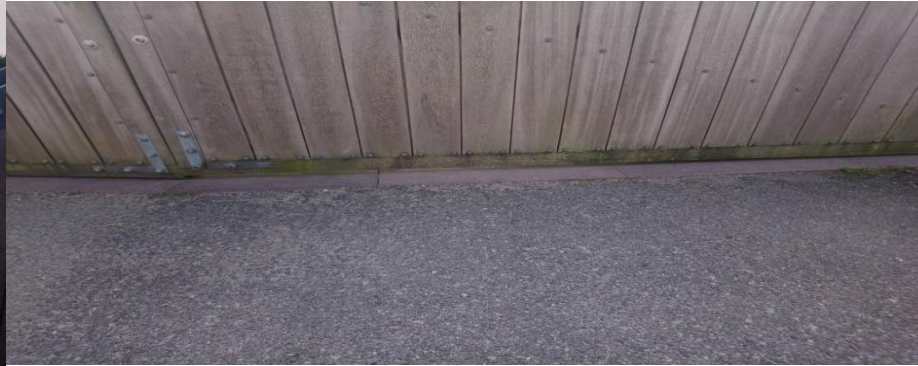
Søndre port slutter ikke tæt ved jorden (se utæthed, hvor bundbelægning mødes)

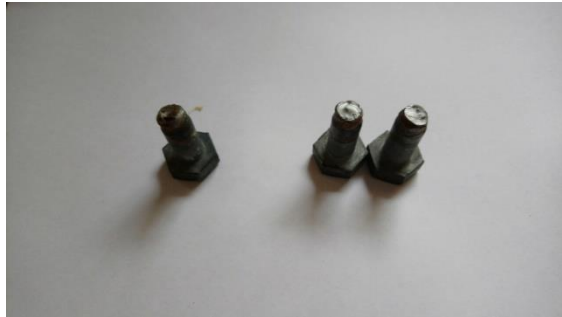
Skruen til venstre var knækket af sig selv – de to til højre knækkede under forsøget på at stramme dem.

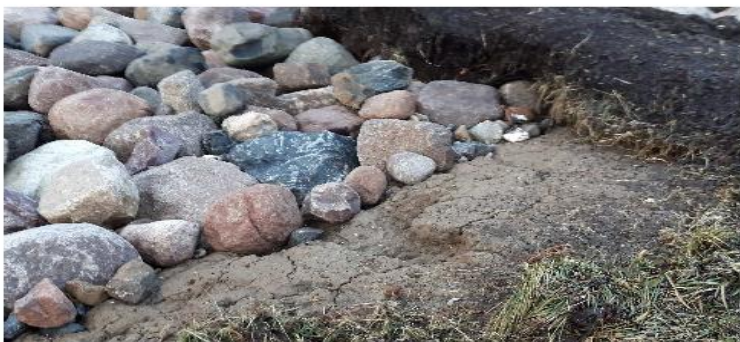
Dige D1 efter stormflod 2. jan 2019
Billeder fra 4. jan. 2019

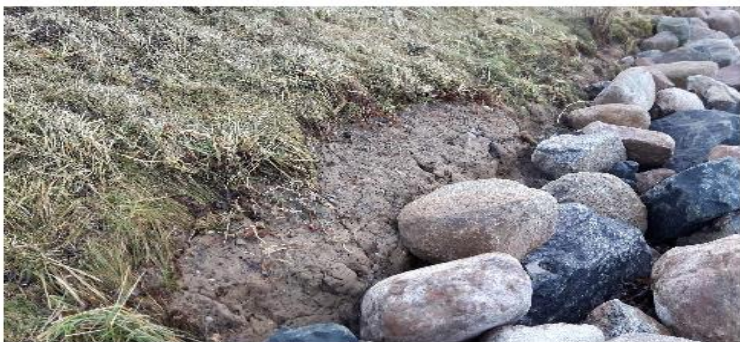
Lille grube ind i diget

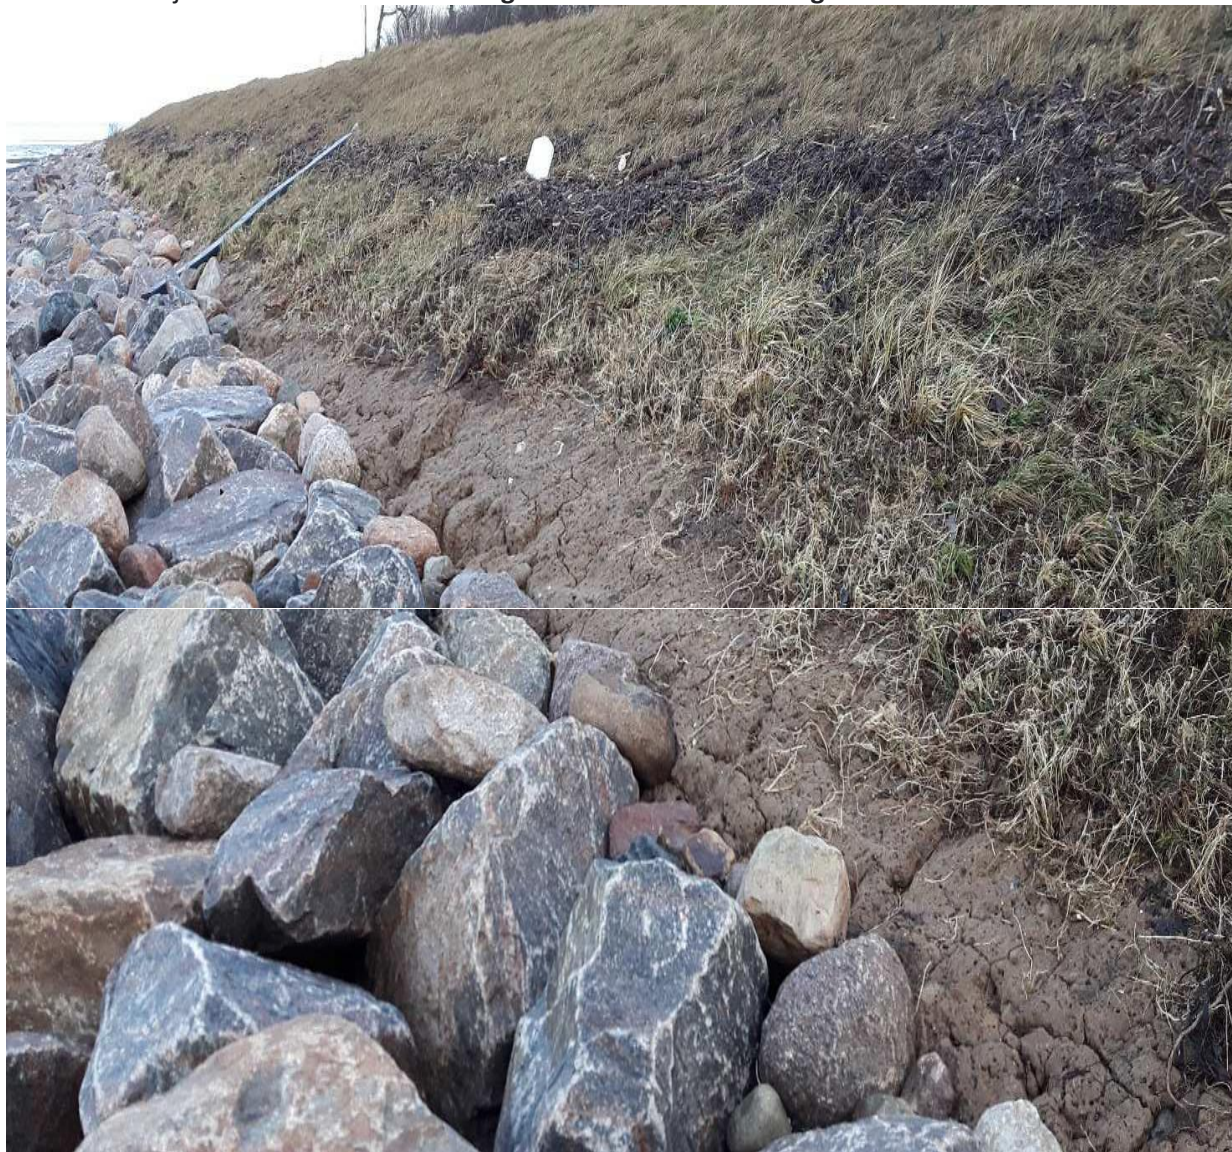
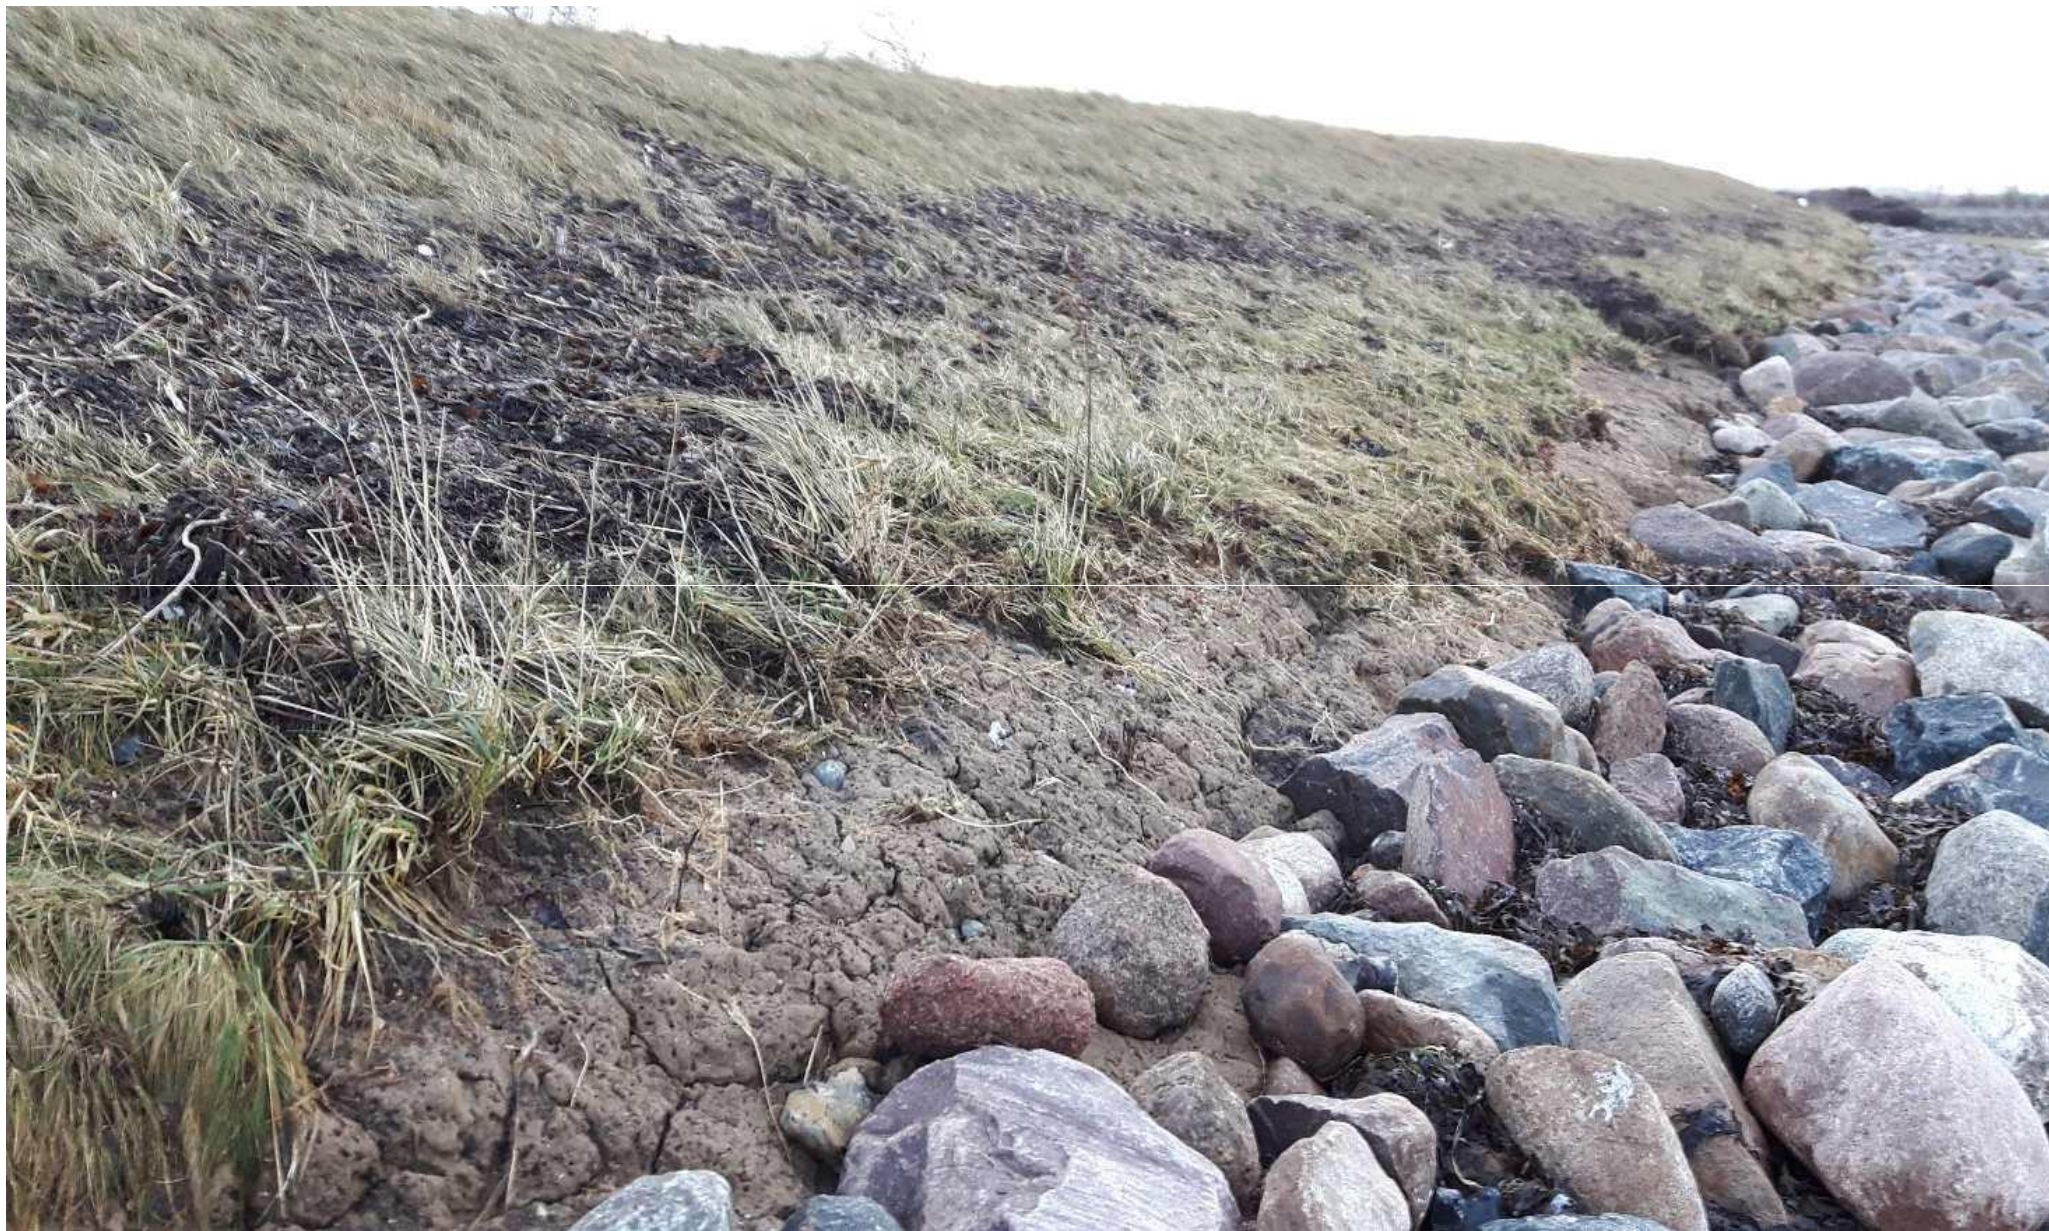
Billeder fra 4. jan. 2019 **Bræmmer uden græs oven for stensætning**
