Onsevig dige

Inspektionsnotat

ONSEVIG DIGELAG

12. APRIL 2019

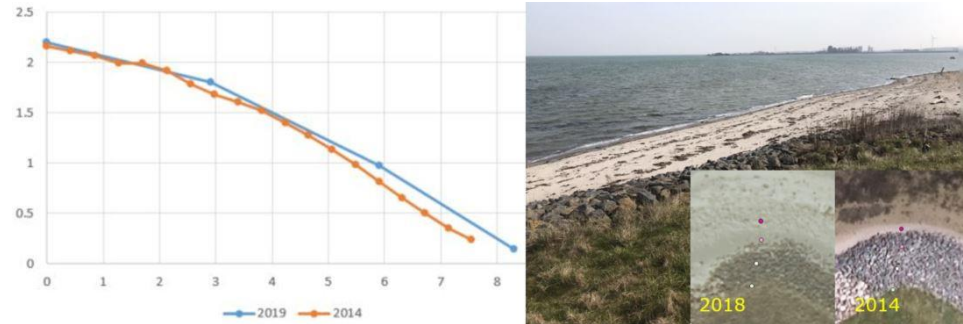
Tværsnit A viser at den nordlige del af havdiget nu er fyldt af sand i form af den krumodde, der nu er landfast, se appendix 1. Dette ses også på ortofoto fra 2018 og 2014, se Figur 3.2. Både diget og beskyttelsen ser ok ud med hældning på 1:3,5 og beskyttende sandakkumulation foran.

Figur 3.2: Tværsnit A viser, at der er kommet sand på den del af stranden, der er under +1, m DVR90. På ortofotos med målepunkter fra 2018 i forhold til 2014 ses det, at sandet dækker flere sten. Højder i figuren (y-aksen) er angivet i m DVR90 (m over daglig vande) og afstande i m (x-aksen).

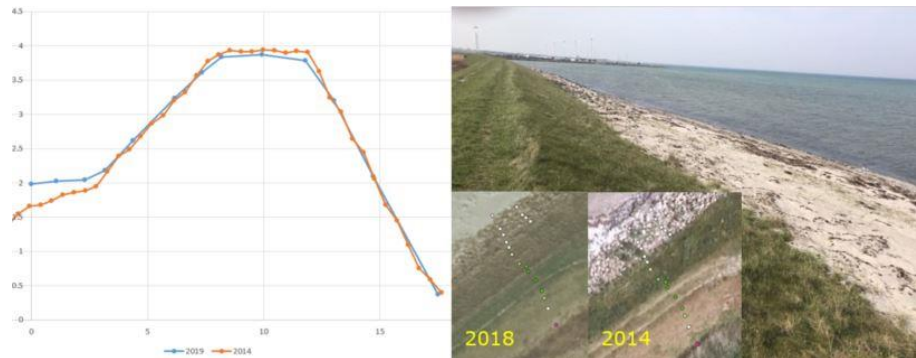
Figur 3.3: Dige er uden synlige skader og hældningen er både i 2014 og i 2019 på 1:3. Skråningsbeskyttelsen er meget sanddækket. På højdeopmålingerne ses, at der her sker en aflejring af sand, som siden 2014 har været på ca. 0,4 m i højden.

Figur 3.3: Tværsnit B viser terrænoverfladen i 2019 (blå linje) og i 2014 (orange linje). Digeprofilen er stort set identisk, dog ser det ud til at der er mere vegetation på digekronen i 2014 og at der er sandaflejring på havværts side (venstre del af grafen).

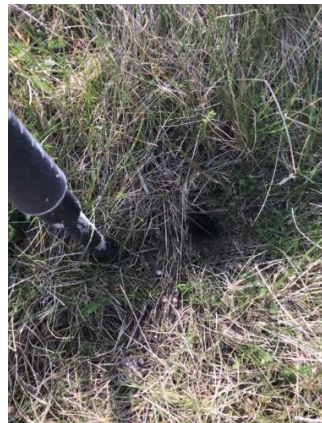
På den første (nordlige) del af diget, er der ikke fundet skader, men der er fundet faunaspor i form af gravehuller i diget, se Figur 3.4.

Figur 3.4: Faunahul i diget – sandsynligvis fra markmus, vandrotte eller anden gnaver. Digets styrke svækkes ved sådanne gnavere, så de bør fjernes fra diget.

Hvis man så omkostningsneutralt som muligt skal udbedre skaderne og højne sikringsniveauet på dige og skråningsbeskyttelse, så kan man starte med at genetablere muldlag og græs i de nuværende erosionskår og hvor tangen er fjernet. Man bør også håndtere alle gnave i diget og genfylde deres huller i diget.

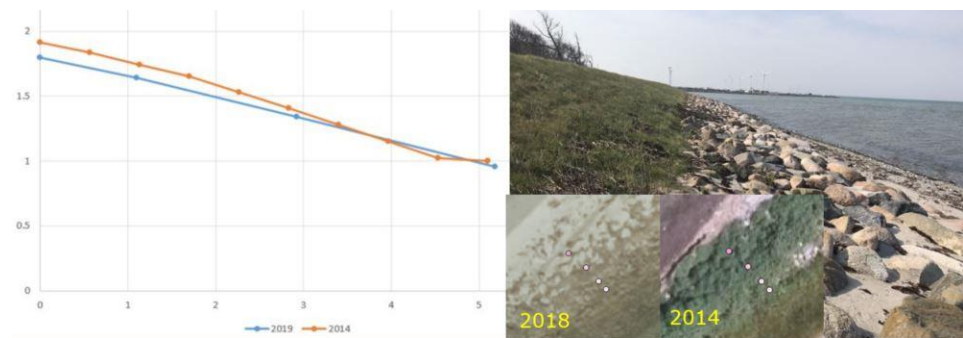
Højdeopmålingen i 2019 ligger lavere i toppen af skråningsbeskyttelsen ved tværsnit C end i 2014. Ved bunden er der ikke signifikant forskel. Ved inspektionen sås ikke tegn på erosion eller sammenfald af skråningsbeskyttelsen, Figur 3.5. Af ortofotoet fra 2014 ses et kraftigere vegetationsdække end i 2018 og ved inspektionen i 2019. Det formodes derfor, at forskellen mellem opmålingerne skyldes fejl i fjernelse af vegetationsdækket i modellen fra 2014. Er dette ikke tilfældet, er konstruktionen sunket ca. 11 cm i den øverste del, se Figur 3.5.

Figur 3.5: Tværsnit C viser skråningsbeskyttelsens hældning i 2014 og 2019. En hældning på 1:6 i 2019 er endog meget flad. Topkoten for skråningsbeskyttelsen er faldet fra +1,9 m DVR90 i 2014 til +1,8 m DVR90 i 2019 – eller der lå 10 cm vegetation eller tang i 2014

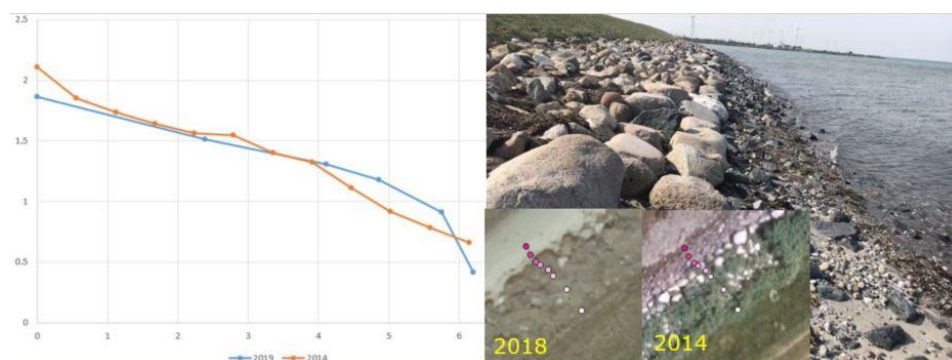
Højdemålingerne viser ingen signifikante ændringer af den øverste del af skråningsbeskyttelsen i Tværsnit D. Den nederste del af skråningsbeskyttelsen ser derimod ud til at være blevet forhøjet med ca. 30 cm, svarende til nogle af de mørke sprængsten, der ses havværts de store slutsten i skråningsbeskyttelsen, se Figur 3.6. og Figur 3.7

Figur 3.6: Tværsnit D viser at skråningsbeskyttelsen ikke har ændret sig meget mellem 2014 og 2019 og hældningen for begge er 1:7,5 med topkote omkring +1,9 m DVR90 i 2019. Den havværts del af skråningsbeskyttelsen er vokset omkring 30 cm.

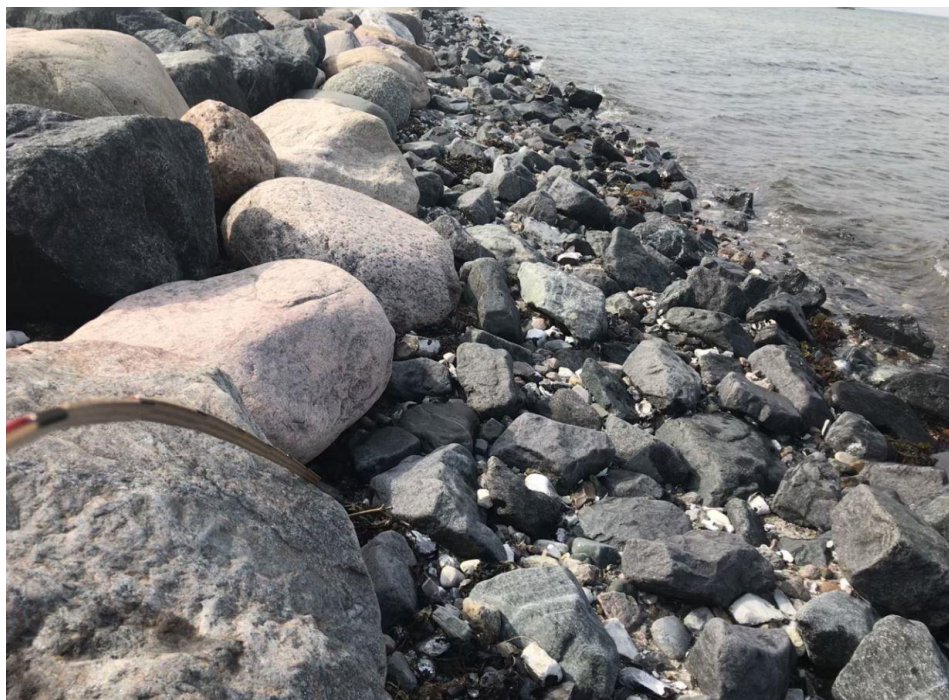
Figur 3.7: Mørke sprængsten i størrelsen 10-40 cm er markante mellem skråningsbeskyttelsen og kystlinjen for store strækninger. Kystteknisk gør de ikke meget gavn og burde i stedet placeres tættest på diget, hvor der er erosionskår.

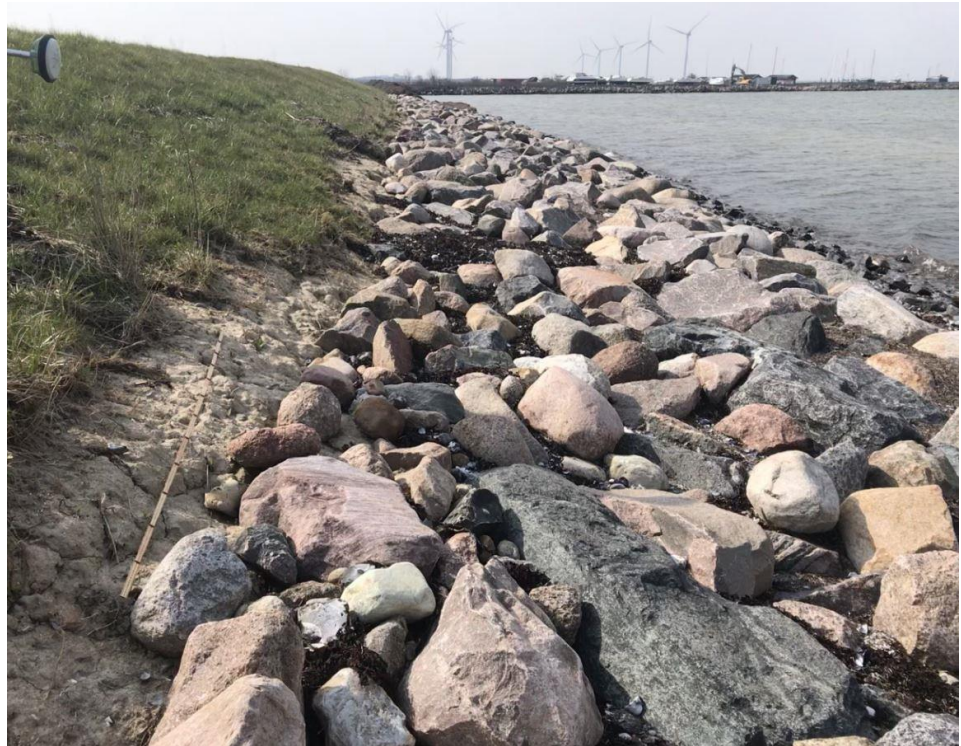
Særligt fra tværsnit D og sydpå, hvor der ikke er sand på stranden, er der erosionskår ved overgangen mellem skråningsbeskyttelse og lerdige, se Figur 3.8. Dette tyder på, at skråningsbeskyttelsen er for lav til at kunne beskytte diget imod direkte bølgepåvirkning i de seneste storme. Skråningsbeskyttelsen har dermed ikke tilstrækkelig bølgedæmpende effekt på denne del.

Derudover er stenene i toppen af skråningsbeskyttelsen små og under en stormflod med bølger vil bølgerne kaste dem mod diget, hvormed de små sten virker som en slags erosionsværktøj.

Figur 3.8: Erosionsskår i diget, hvor skråningsbeskyttelsen slutter. Græs og muld er bort-eroderet og leret ligger eksponeret for bølger. Skråningsbeskyttelsens stenstørrelser er meget (for) varierede og der er mange mindre sten øverst i skråningsbeskyttelsen som sandsynligvis bliver hvirvlet rundt af bølgerne og derved er primære værktøj til erosionen.

Den mest omkostningsneutrale konstruktion kunne være, at starte et ekstra lag dæksten ca. halvvejs på nuværende skråningsbeskyttelse og bygge dem på med hældning 1:3 på en ral-bund med en vandret top af mindst 3 sten, som vist på Figur 4.1. Det er stadig ikke kystteknisk optimeret, men en konstruktion som bør nedbringe erosion af diget betragteligt.

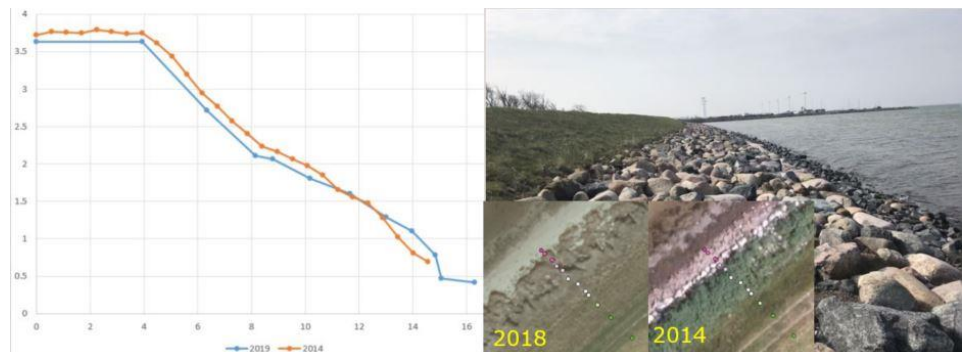
Tværsnit E viser tværsnittet fra digekronens landværts kant til vandlinjen ved inspektionen, se Figur 3.9. Højdeopmålingerne viser en lille forskel i digets overflade med opmålingen i 2019 beliggende lavest, se Figur 3.9. Forskellen tilskrives samme fejl/usikkerhed som set ved tværsnit C og som formodes at være forårsaget af et kraftigt vegetationsdække i 2014.

Ligesom tværsnit D, viser tværsnit E også at den havværts ende af skråningsbeskyttelsen umiddelbart er vokset ca. 30 cm svarende til en af de sprængsten, der findes havværts skråningsbeskyttelsens store sten mod havet. Hvis 2014-flyopmålingen matematisk har fjernet alt vegetation (som det normalt gør), så viser tværsnit E at diget har sat sig ca. 10-12 cm og at skråningsbeskyttelsen er faldet sammen, så den har mindre stejl hældning og kun beskytter 10-12 cm lavere niveau end i 2014.

Figur 3.9: Tværsnit E med hele digets havværts side og skråningsbeskyttelsen. Digets topkote er +3,6 m DVR90 i 2019 og digets hældning er 1:2,8, mens skråningsbeskyttelsen starter i +2,1 m DVR90 og har hældningen 1:5,5.

2014-målingen viser sandsynligvis vegetation på diget og kun den mest havværts del, svarende til 2,5 m tættest på havet er i 2019 højere end i 2014.

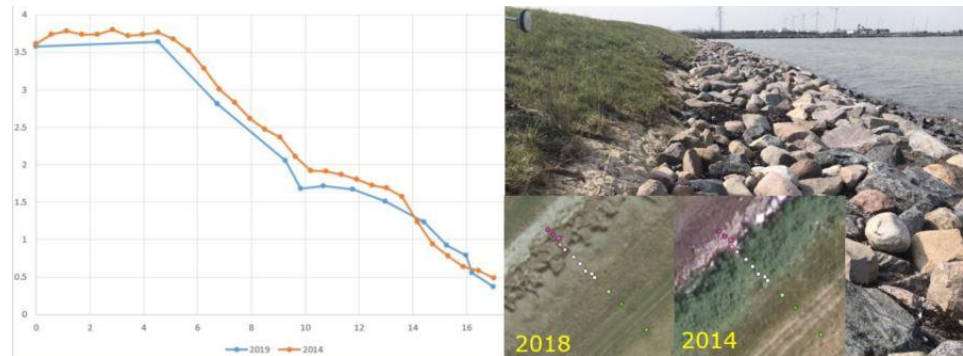
Tværsnit F har også et lavereliggende terræn i 2019, formodentlig grundet samme fejl i justering af terrænoverflade ift. vegetationsdække i 2014-modellen, eller den mulige samme generelle sætning af hele diget og skråningsbeskyttelsen, se Figur 3.10. Ligeledes ligger den nederste del af skråningsbeskyttelsen højere i 2019.

Figur 3.10: Tværsnit F viser tydeligt erosionsskåret i overgangen fra dige (hældning 1:3) til skråningsbeskyttelse i ca. 1,7 m DVR90 med overordnet hældning 1:6. 2014-målingen (orange) viser vegetationsoverfladen til midt på skråningsbeskyttelsen i 1,25 m højde. Derfra mod havet er terrænet ligesom tværsnit E højere i 2019 end i 2014, svarende til stenopfyld med sprængsten.

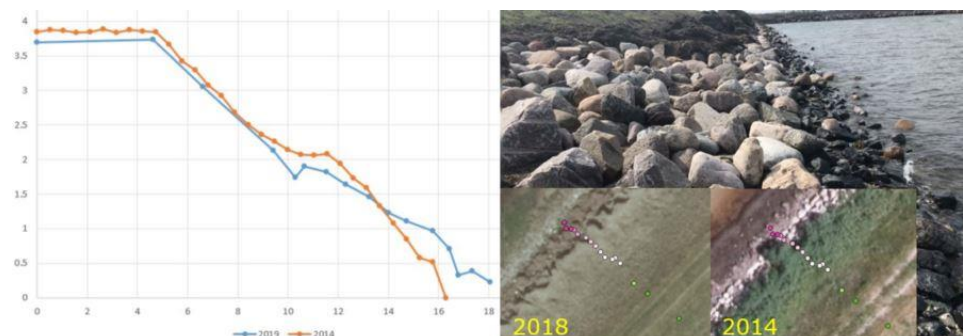
Erosionsskåret umiddelbart over skråningsbeskyttelsen var tydelig ved inspektionen men ses også ved sammenligning af højdeopmålingerne omkring kote +1,7 m DVR90, se Figur 3.11.

Figur 3.11: Tværsnit G med vegetationsoverfladen fra 2014 som i tværsnit E og F samt erosionsskåret i 2019 som i F. Hældningen på diget er 1:3 og overordnet på skråningsbeskyttelsen er den 1:5,5.

Den havværts beliggende store sten i ca. 1 meters højde mangler på 2014-opmålingen, hvilket indikerer, at stenen enten er anbragt der mellem 2014 og 2019 som vedligehold af anlægget eller at skråningsbeskyttelsen er lettere kollapsede med lavere hældning end på anlægstidspunktet, se Figur 3.11.

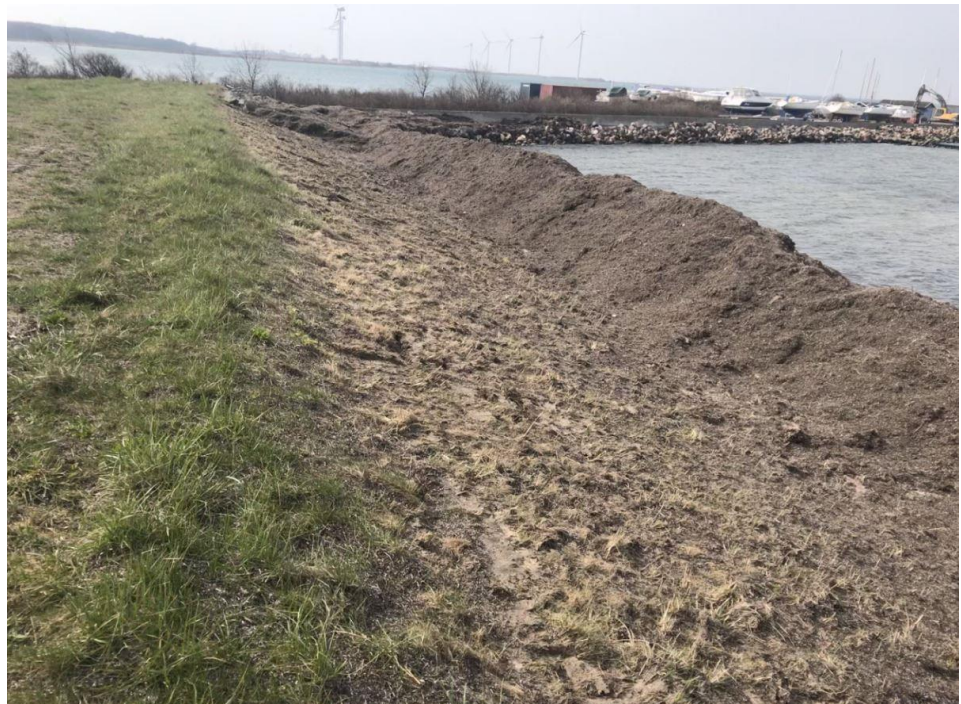
Fra tværsnit til havnen er der store mængder tang som er skyllet næsten op til digekronen i de sidste storme og som efterfølgende er skrabet sammen ovenpå skråningsbeskyttelsen for ikke at skade græsset på diget mere end højest nødvendigt, se Figur 3.12.

Figur 3.12: Tangbjerge på skråningsbeskyttelsen fra skrabet af diget siden de sidste storme. Mulden er desværre skrabet med flere steder og bør retableres med græs.

Hele den sydlige del af diget og skråningsbeskyttelsen mod havnen har været dækket af tang som aflejres af bølger og høj vandstand under storm. Havskarns-linjen er identificeret fra omkring +2,8 m DVR90 på den centrale del af strækningen til helt op til omkring digets krone i kote +3,6 m DVR90 i den sydlige del, se Figur 3.12.

Tangen bør fjernes så græsset kan genetableres og tangen i kystlinjen virker bølgedæmpende til et vist niveau. Dog skal man være meget påpasselig med ikke at fjerne muldlaget, da græsset kun svært kan gro i selve dige-leret.

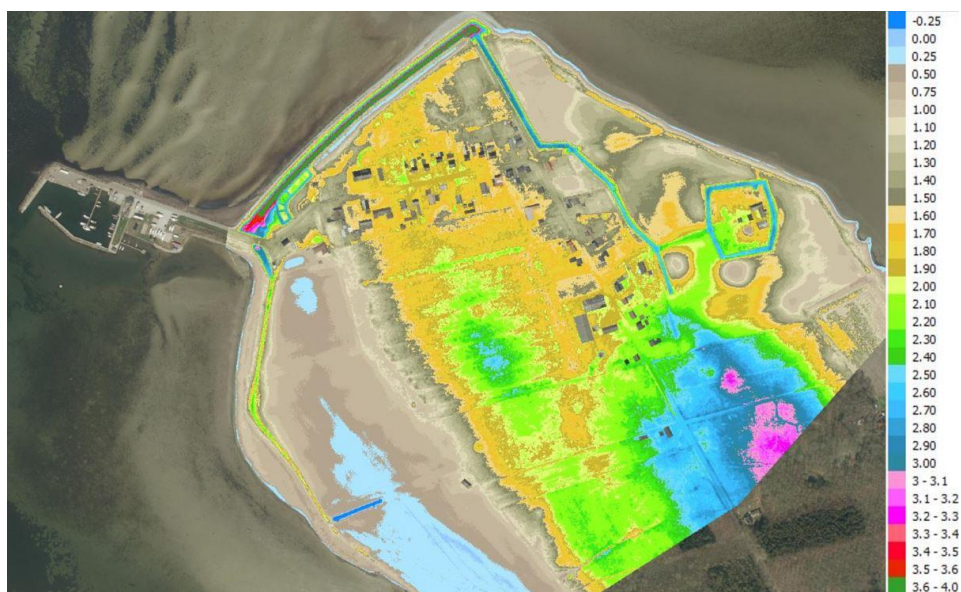
På terrænkortet fra LiDAR 2014-opmålingen ses det, at nogle huse allerede oversvømmes ved vandstande på +1,5 m DVR90, hvor vandet vil trænge ind syd om engdiget, se Figur 4.2

Figur 4.2: Terrænkort over Onsevig med højdeangivelse af terrænoverflade for hver 10 cm (ækvivalens) for hver 40 cm x 40 cm terrænflade. Kilde: KMS 2015

Det samlede sikringsniveau for digelaget svarer dermed kun til en vandstand på +1,5 m DVR90. De forskelle delstrækninger yder ikke ensartet beskyttelse til samme niveau/samme hændelse. Vandet vil altid finde det lavest beliggende terrænniveau at løbe igennem.

For hele Onsevig bør man få en ensartet højvandsbeskyttelse, der går hele vejen rundt om byen til det ønskede sikringsniveau. Det hjælper ikke at havdiget er +3,6 m DVR90, hvis vandet kan komme ind langs andre lavninger.
