Bestyrelsen

Dato: 3. januar 2021

Vedligeholdelseslog, Version 6 for Onsevig Digelags anlæg

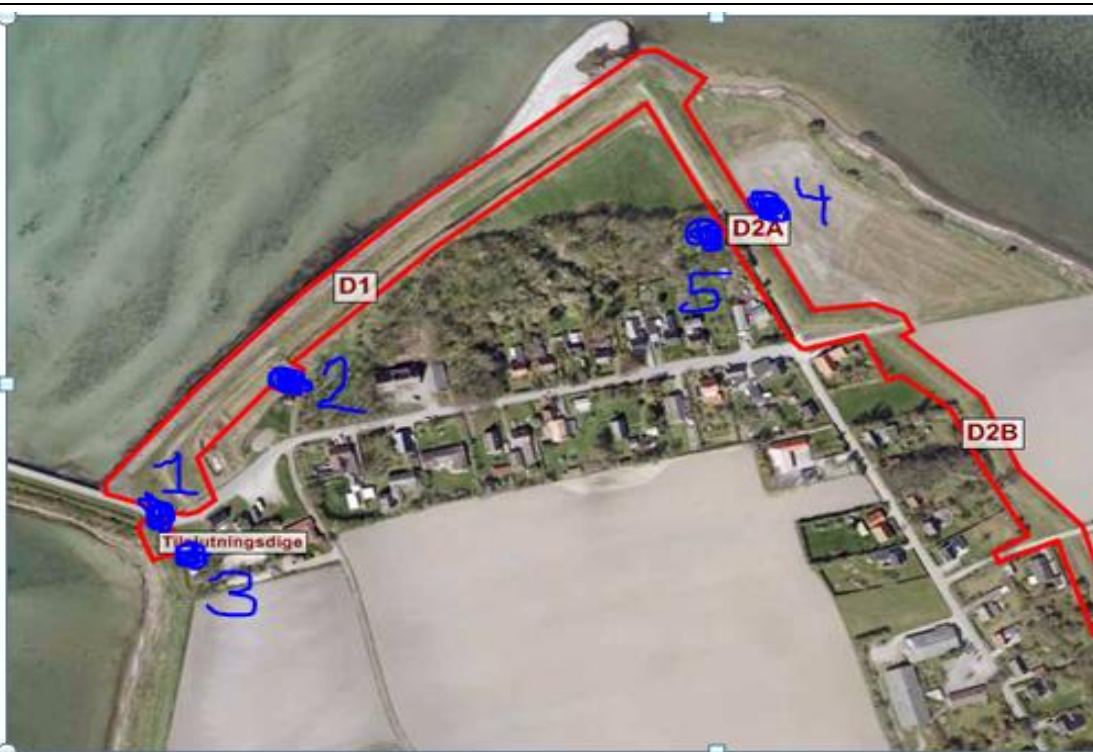
3.2 Orienteringskort (højvandslukker)

**Højvandslukker (4 steder med huller igennem diget), samt kontraklap, der skal forhindre regnvand i digegrøft
se placeringerne på kortet nedenfor:**

| 1. Portene | 2. Afløb ved tidl. Algebassin – Det er uklart, hvordan er er lukket af. Det bør undersøges om diverse ventiler ved pumpebrønden er lukkede |
| 3. Vandløbet gennem tilslutningsdiget – Ko-mund i brønd på indersiden af diget skal tilses | 4. Vandløb gennem D2A – ko-mund i brønd på ydersiden af diget, skal tilses. Evt. fejl rapporteres til Bent Hansen, Park & Vej (LK ejer denne ko-mund) |
| 5. Kontraklap, der skal lukke for regnvand til digegrøften – i brønd inden for diget D2A, skal tilses | |

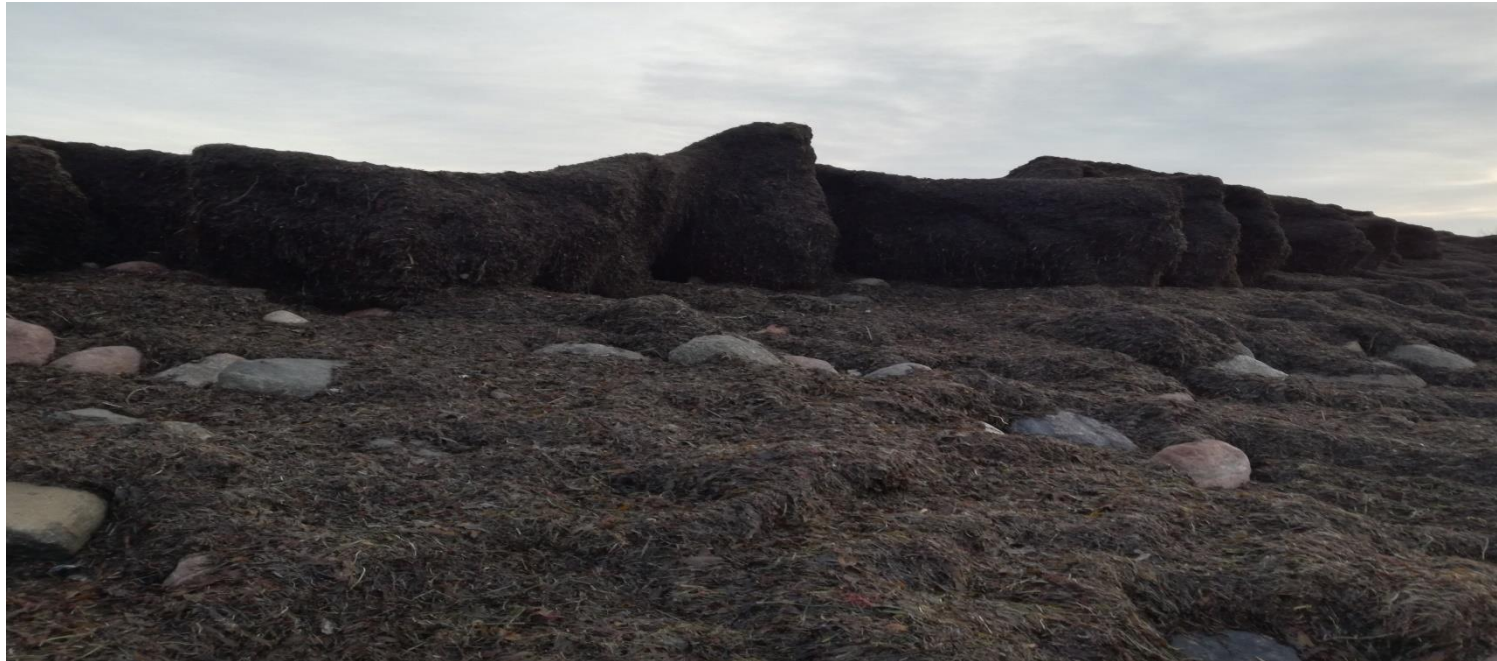
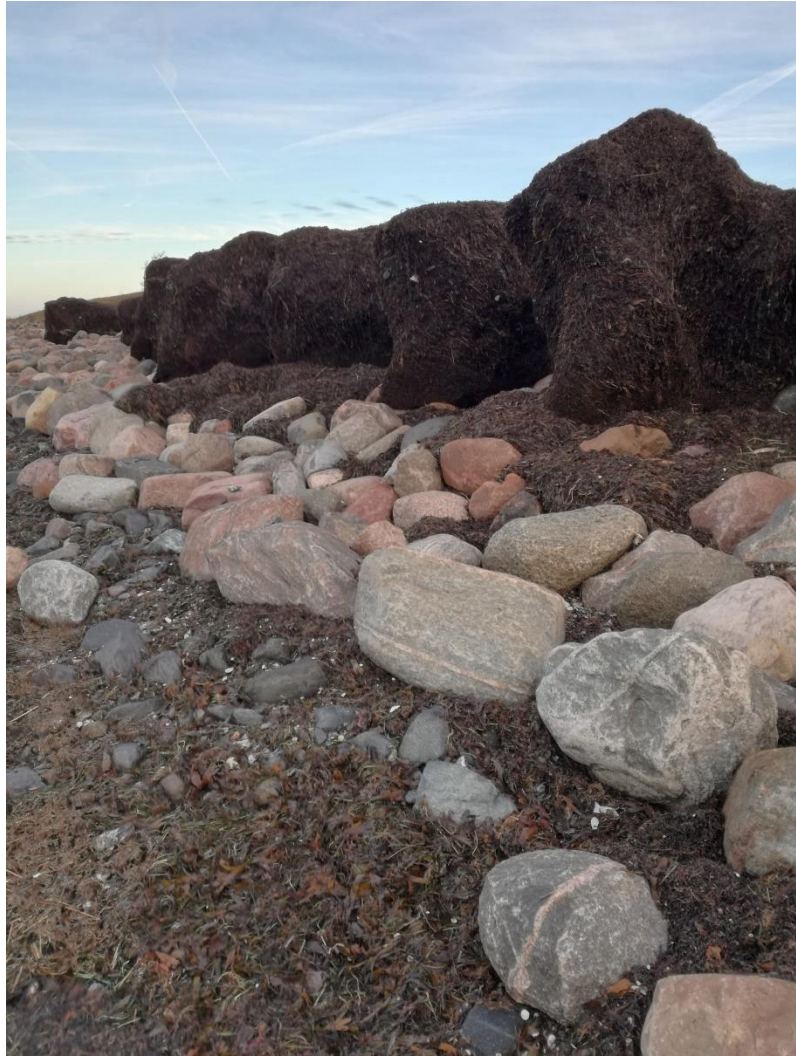
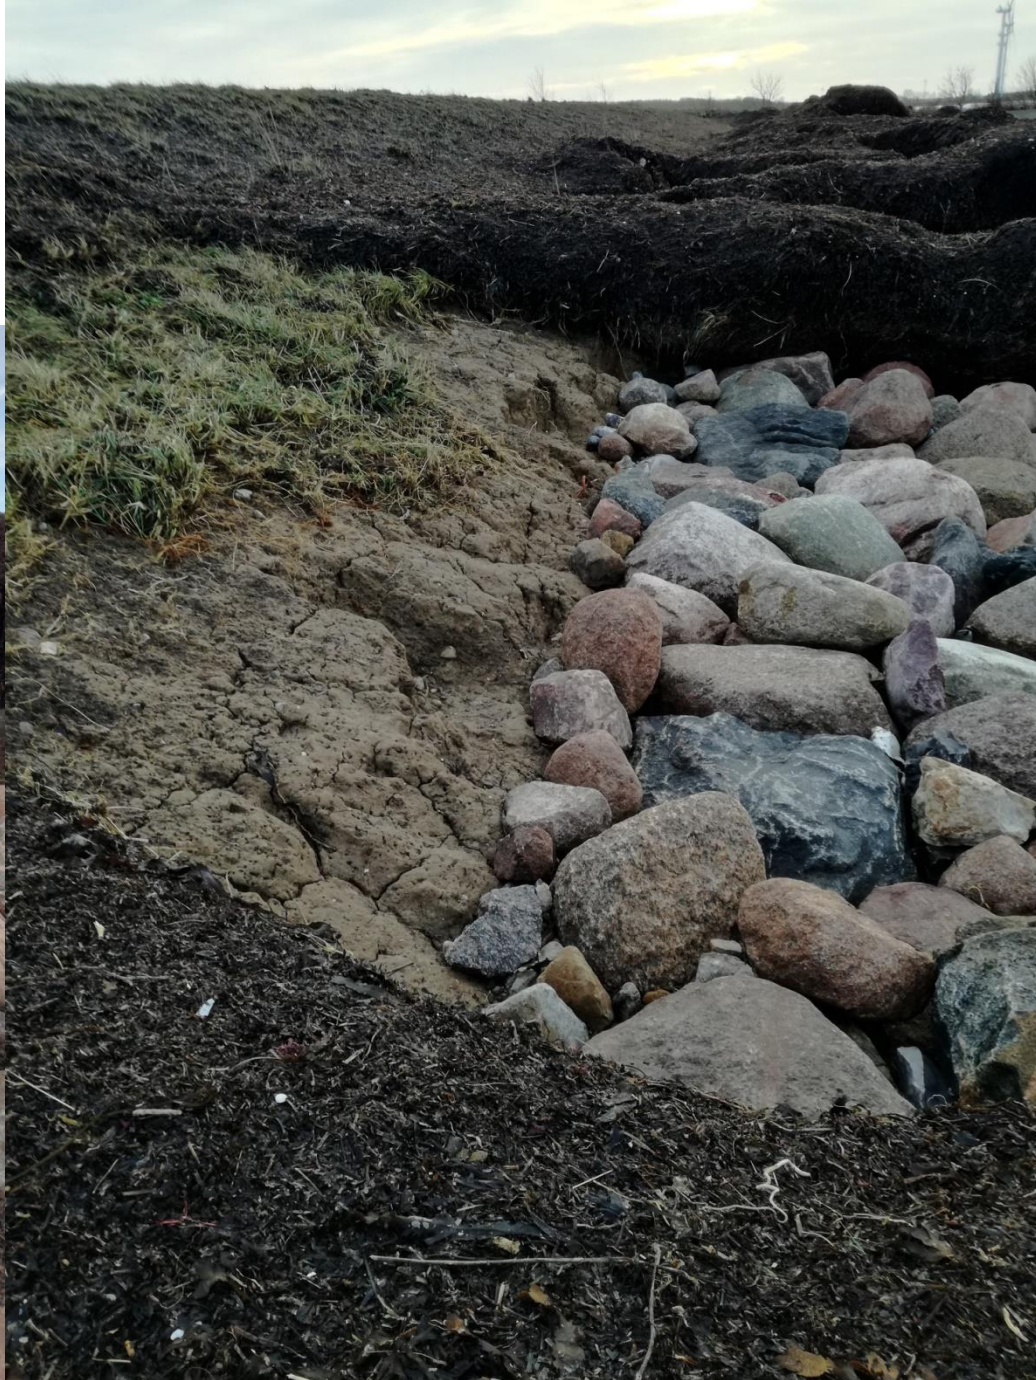
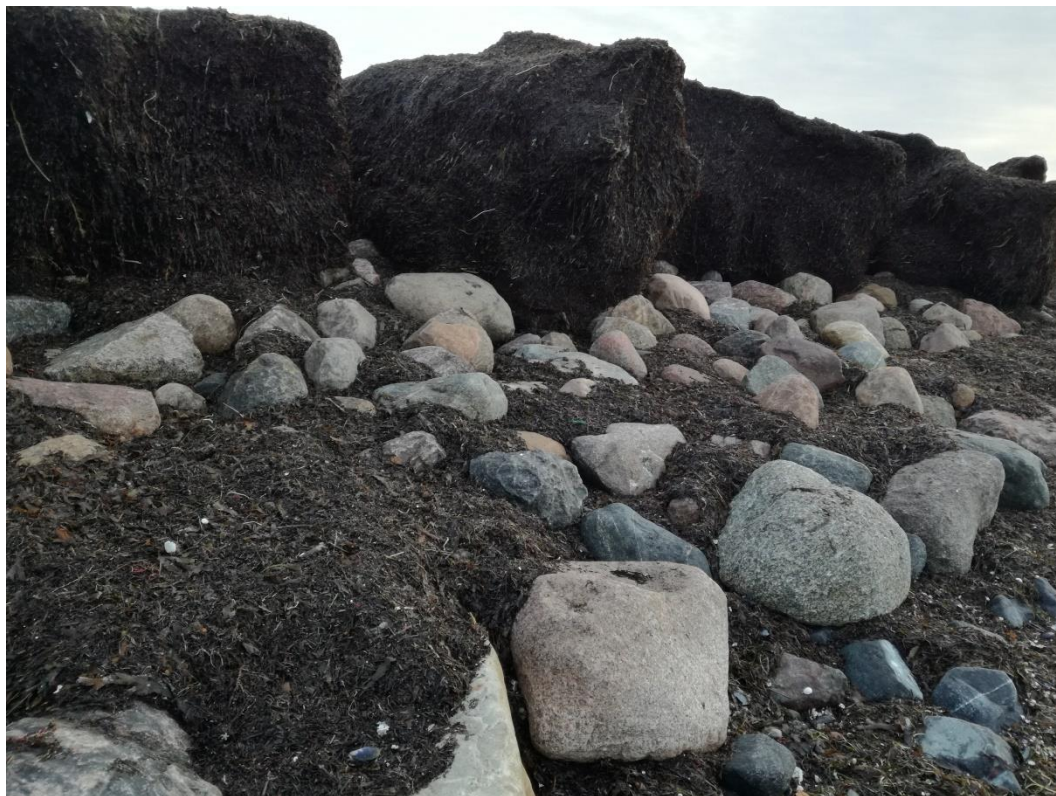
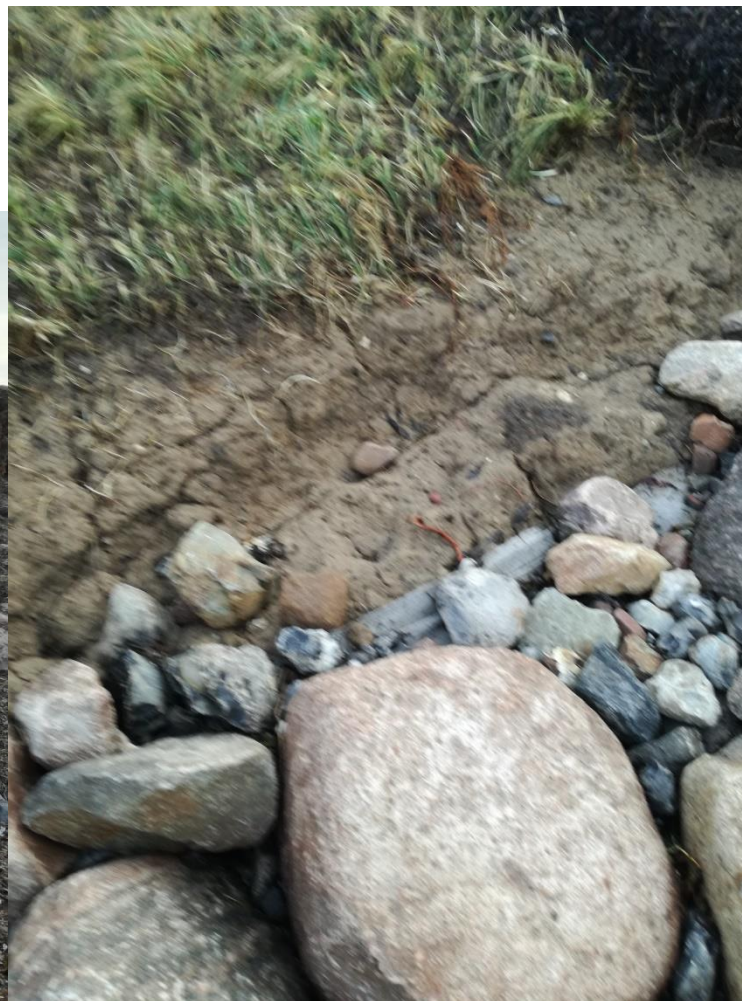
3.4 Jørgen's billeder fra D1 efter Alfrida

3.6 STORMFLOD		
06.01.2017	Ingen skader konstateret på digerne efter stormfloden d. 4. – 5. jan. 2017	Hanne
04.01.2019	Konstateret skader på havsiden af D1 efter stormfloden Alfrida. Der skal lægges flere sten og evt. andre reparationer	Jørgen + Birger + Hanne + Jonas
