Onsevig dige

Inspektionsnotat

ONSEVIG DIGELAG

12. APRIL 2019

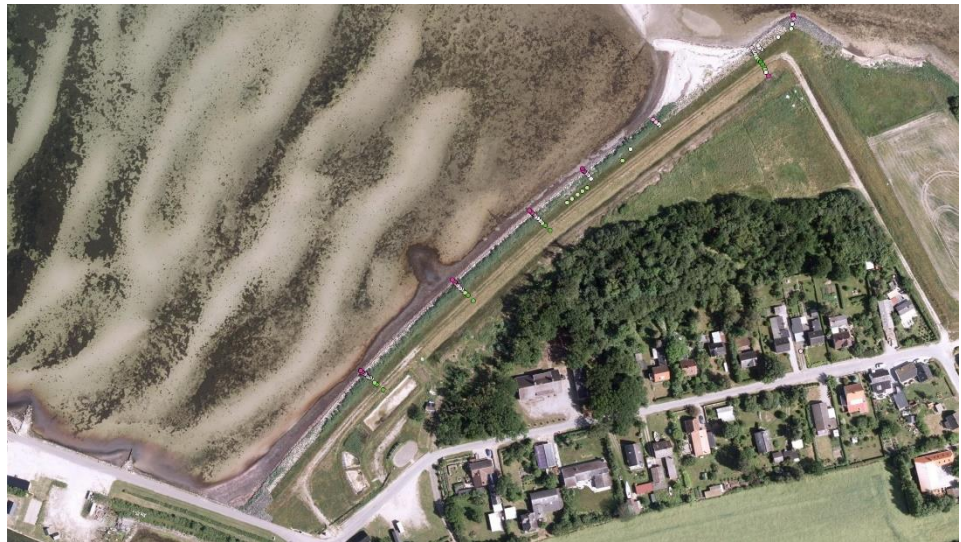
Figur 1.1: Flyfoto fra foråret 2014, hvor højdedata blev opmålt fra fly af det daværende Kort- og Matrikelstyrelsen. Punkter målt på inspektionstidspunktet med GPS er farve markeret efter højde, hvor grøn er højt og rød er lavt. Bemærk vegetation på dige og især på skråningsbeskyttelsen.

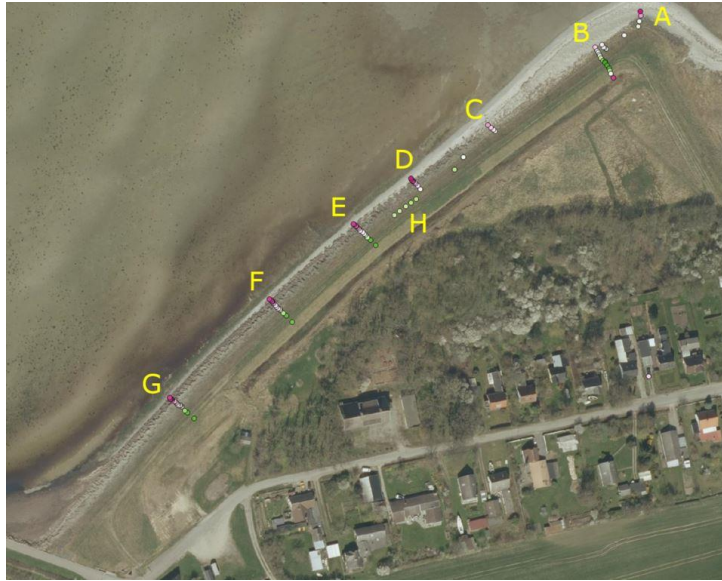
Figur 3.1: Flyfoto fra foråret 2018 med de målte højder på i form af prikker med farve efter den målte højde på terrænet. Hver målt tværsnit har fået et bogstav fra A til H. Inspektionen startede i den nordøstligste del af havdiget og fulgte kysten til havnen i syd.
